# Pienyrittäjä Mäkinen ”oikeusvaltion” syleilyssä

Päivitetty versio  
12.1.2026

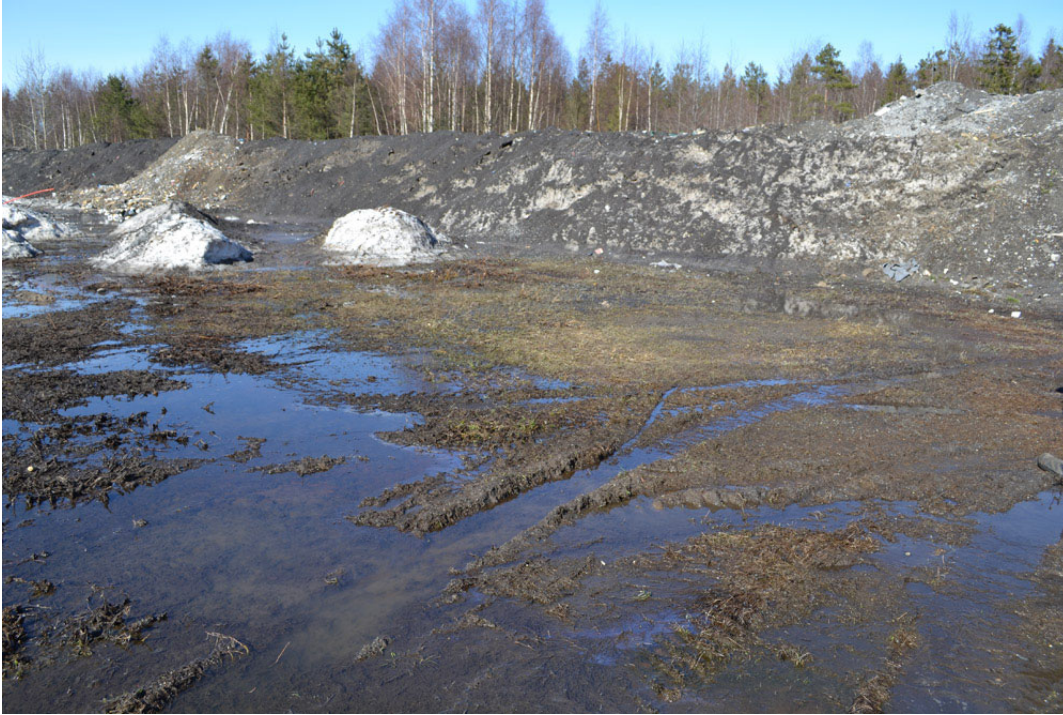
Öljyä näkyy kalvona lumenkaatopaikalla Kokkolassa.

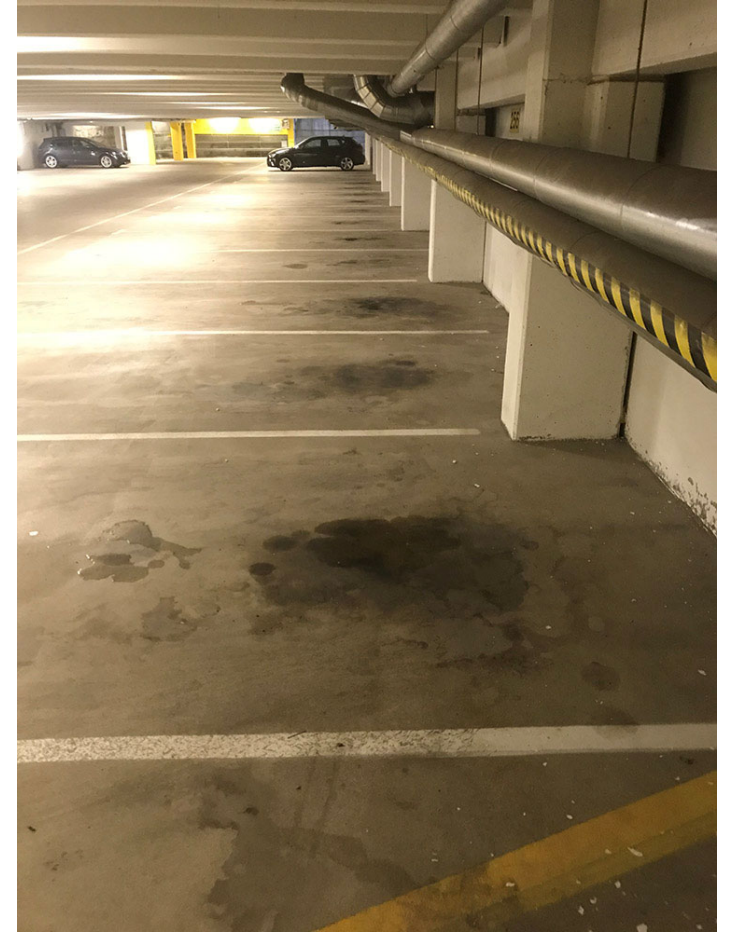
Kuva autotallista, jonka lattia pestään säännöllisesti.

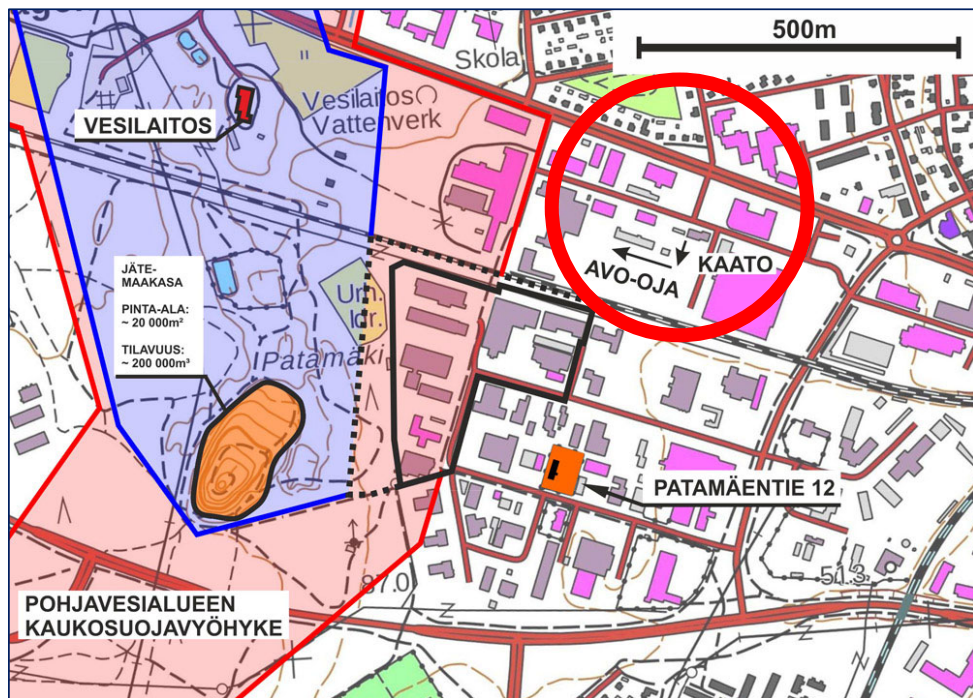
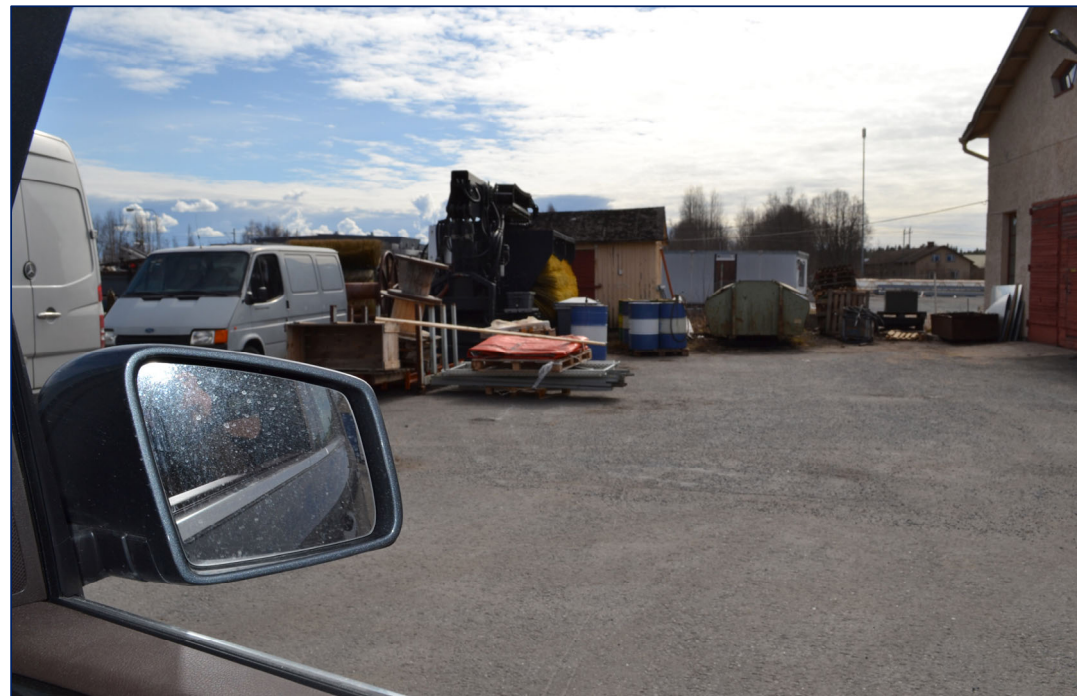
Kokkolan ympäristökeskuksen piha Patamäen pohjavesialueella 27.4.2018. Edessä olevalla alueella on Mäkisen mukaan pesty öljyntorjuntakalustoa ja koneita. Öljyä on voinut joutua suoraan maaperään tai kulkeutua vasemmalla olevaan avo-ojaan. Alue on vain osittain pinnoitettu ja viemäröimätön. Kaato on suojaamattomaan avo-ojaan ja romua oli pinnoittamattomalla alueella. Taustalla näkyy kemikaalitynnyreitit ilman valuma-allasta.

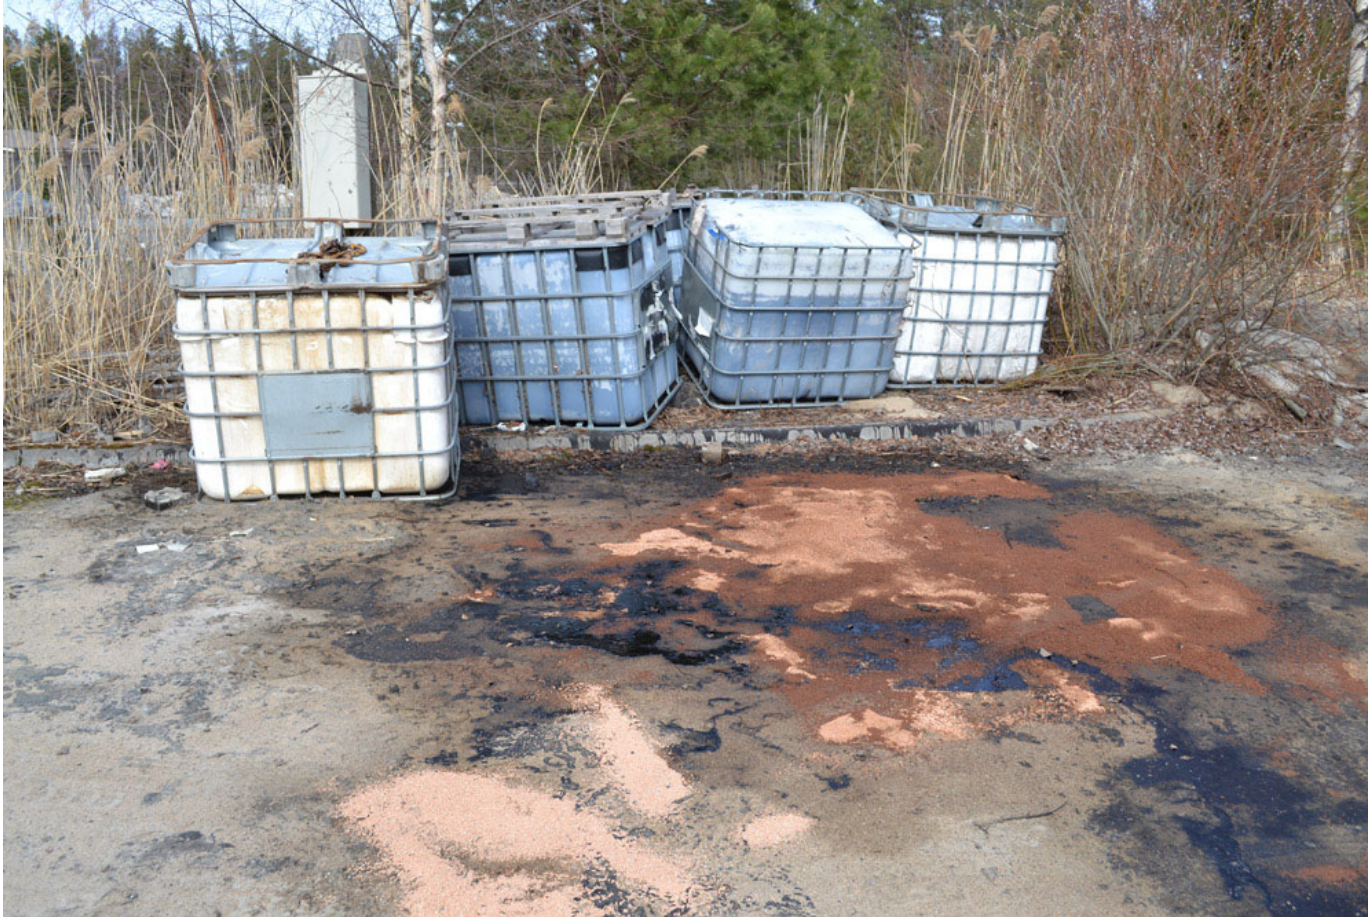
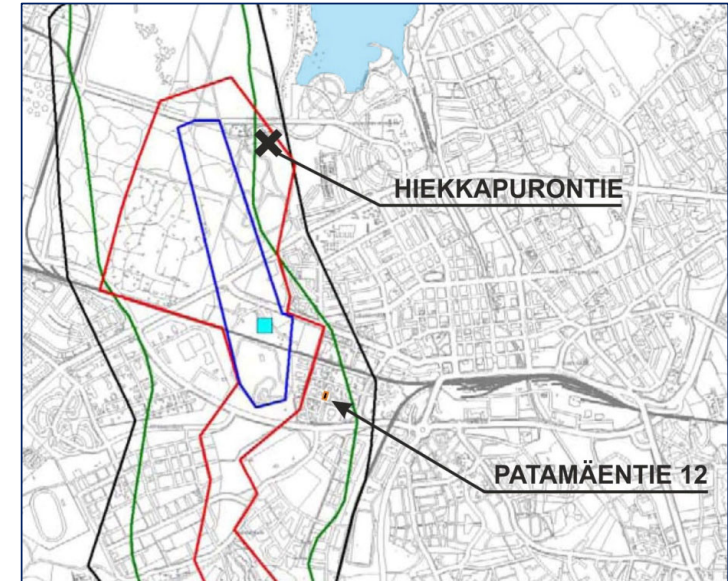
Öljysäiliöitä pääosin paljaalla maalla Patamäen pohjavesialueella Kokkolan kaupungin hallitsemalla Tullimäen vanhalla kaatopaikalla 27.4.2018. Öljyä on valutettu maahan.

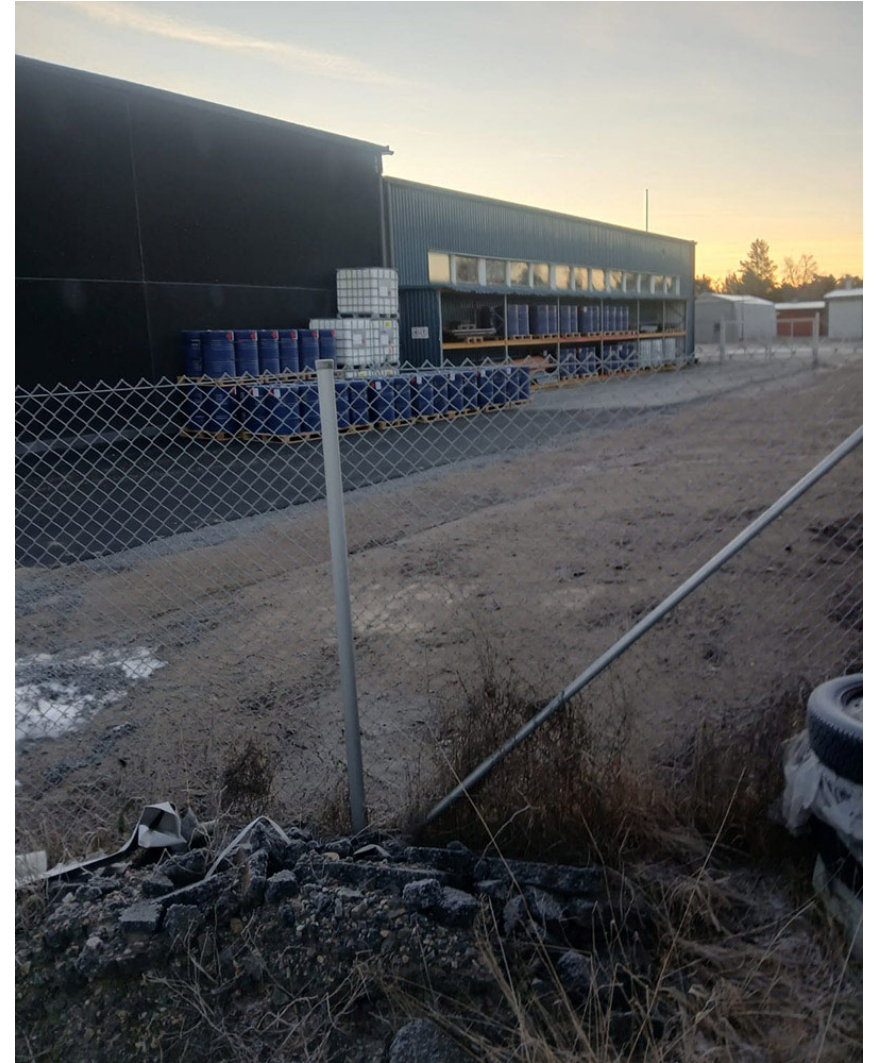
- Kemikaalisäiliöitä taivasalla osoitteessa Patamäentie 14, 22.12.2025
- Pinnoitetun alueen kaato suojaamattomaan avo-ojaan

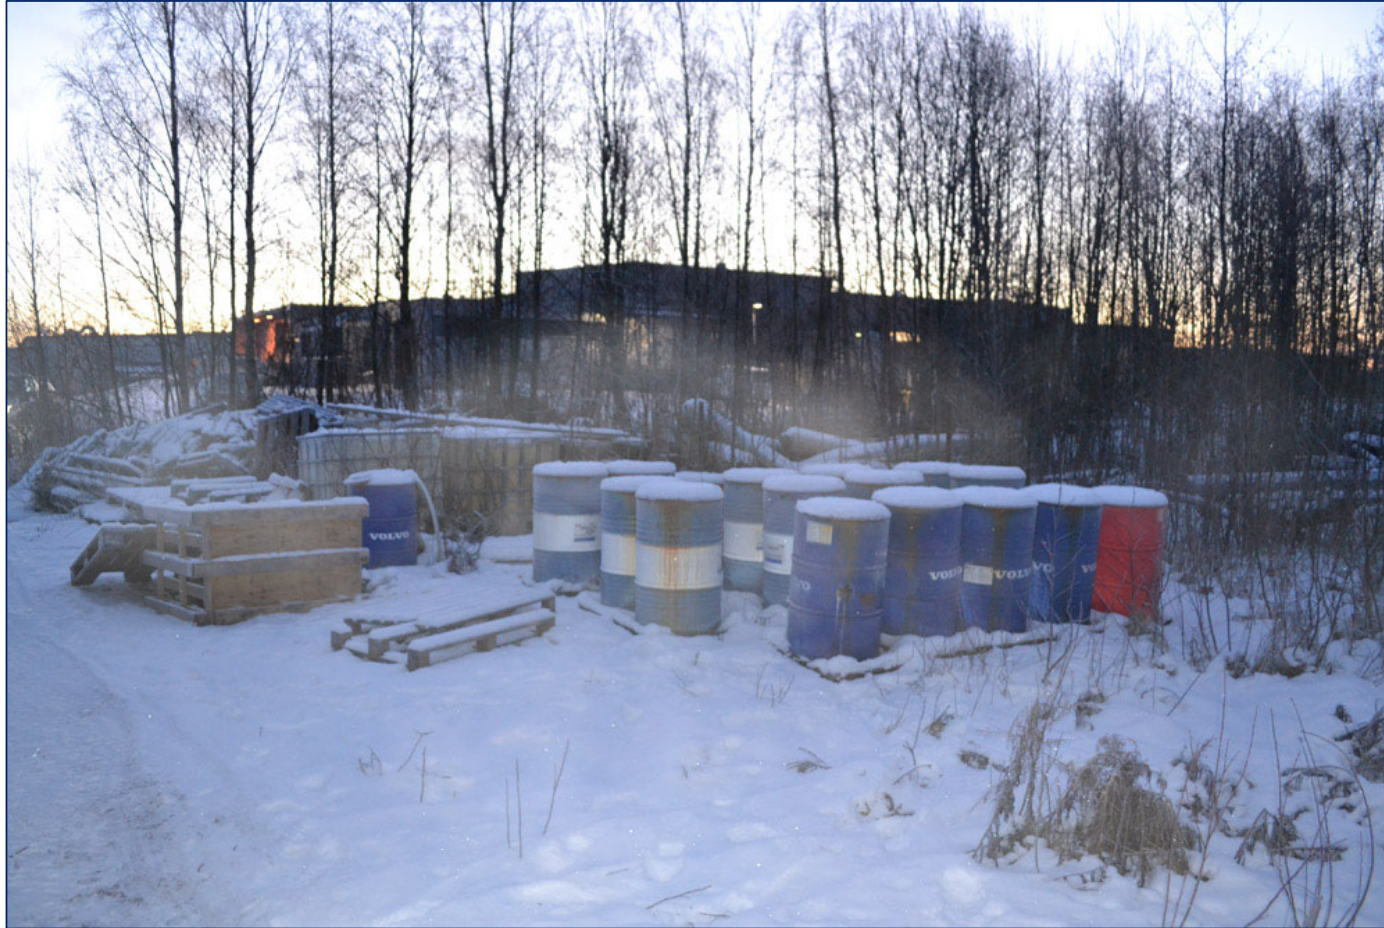
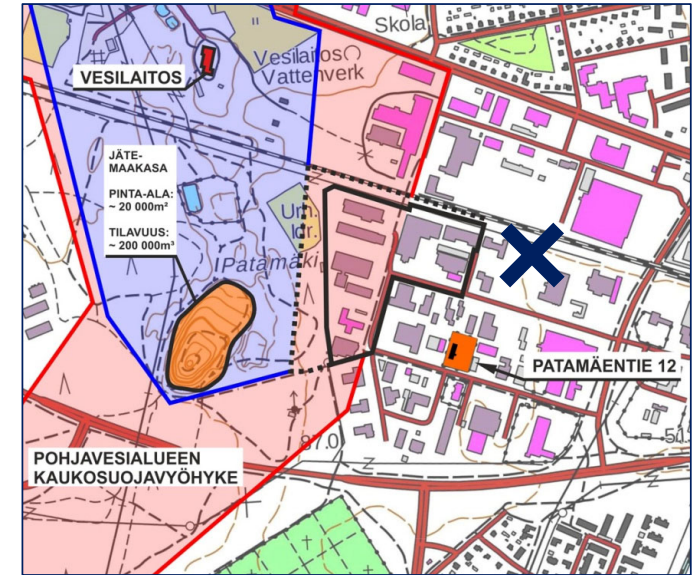
Kemikaaliteollisuuden roinaa  
maastoparkissa  
pinnoittamattomalla alueella  
Patamäen pohjavesialueella.  
Vanhan teurastamon tontti  
Yrittäjätie 6:ssa 30.12.2018.

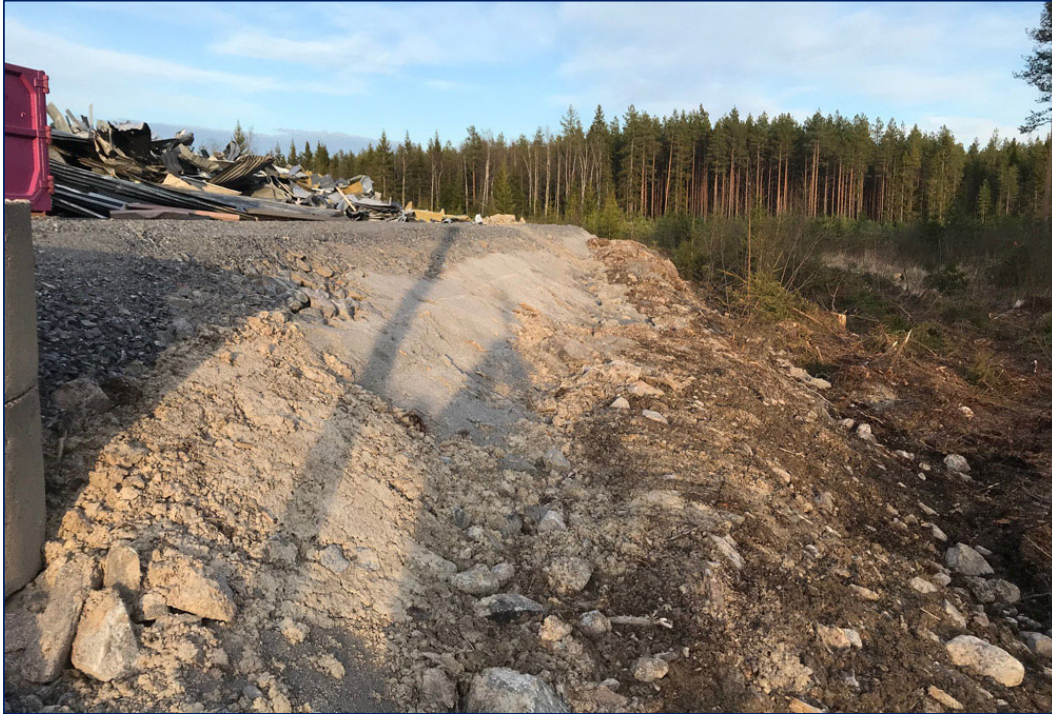
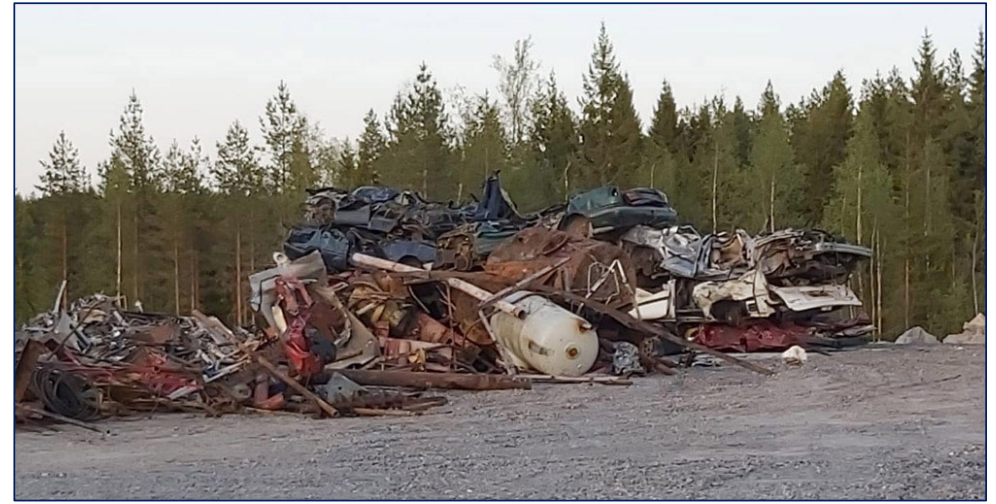
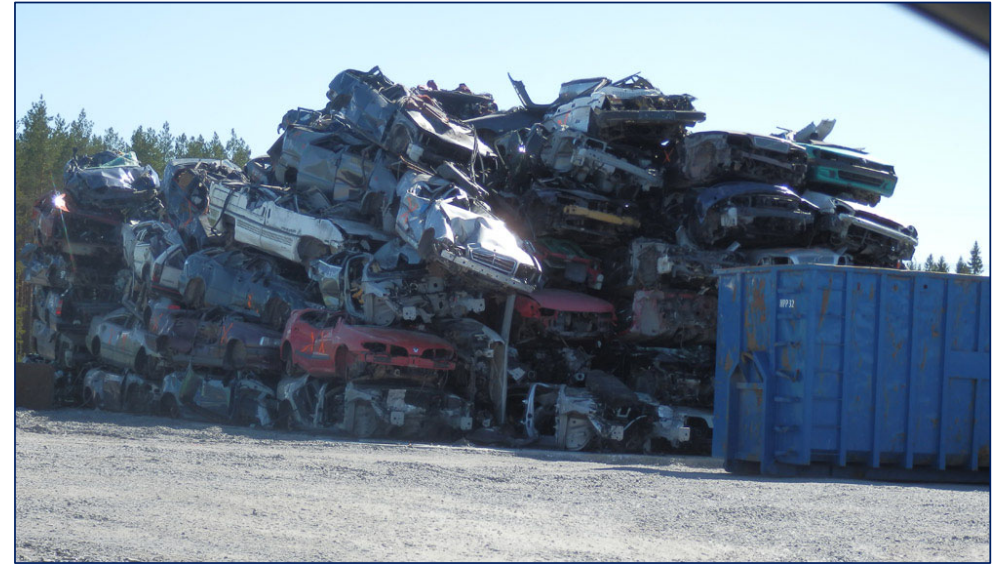
- Äskettäin avattu metallin kierrätyslaitos Kokkolassa osoitteessa Sylinteritie 18.
- Autoromut mahtuvat juuri ja juuri pinnoitetulle alueelle. Romua on pinnoittamattomalla ja viemäröimättömällä alueella.

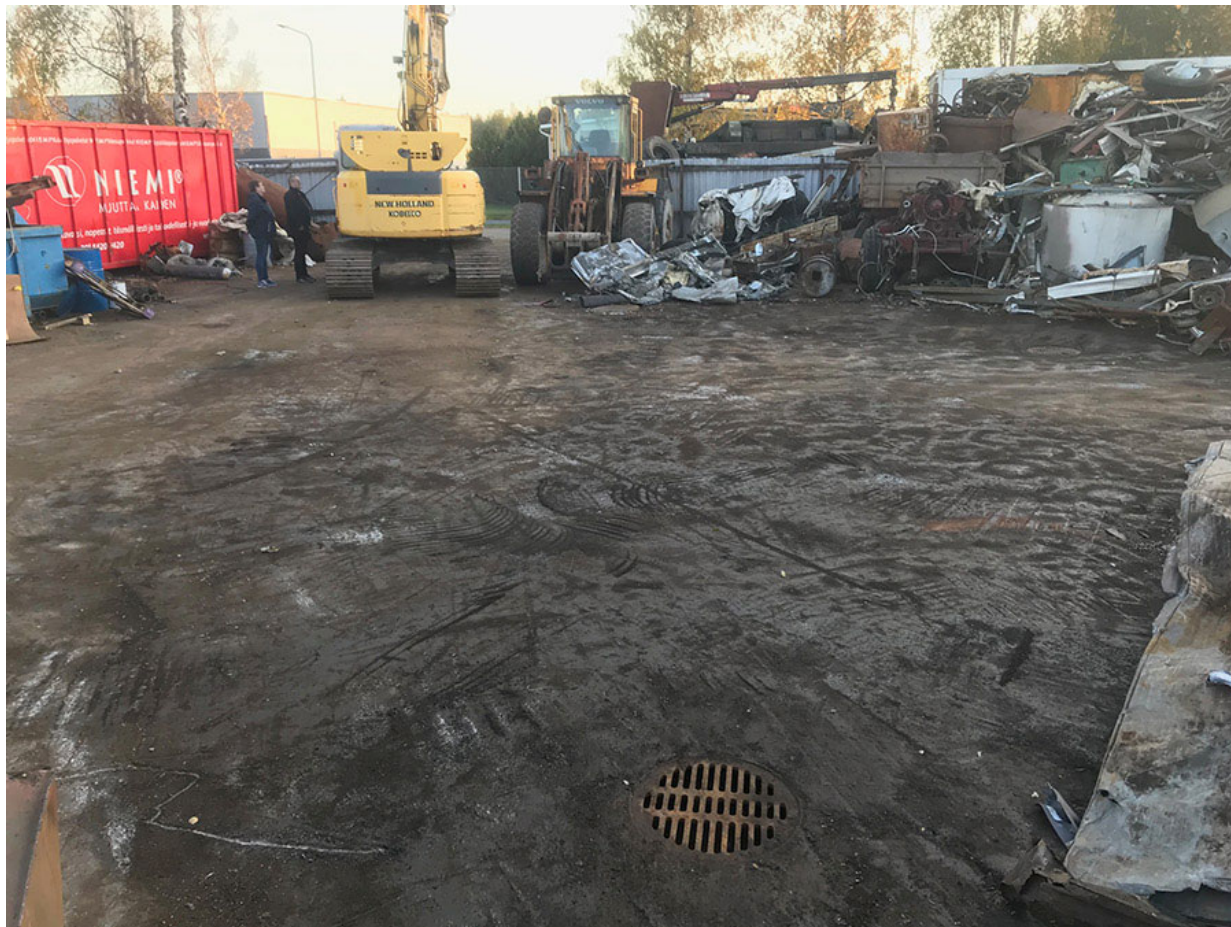
- Pinnoite näkyviltä osilta ehjä
- Kaadot kunnossa
- Öljynerotuskaivo puhdas
- Kiinteistöllä ei haissut öljy

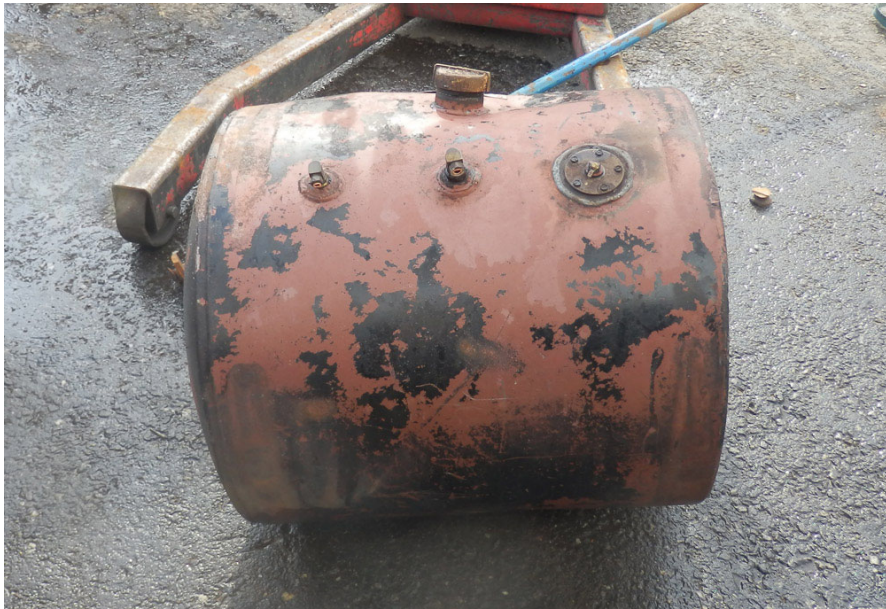
- Tilavuus noin  $0,135 \text{ m}^3$
- Sisältä löytyi polttoainetta  $0,015 \text{ tn}$  (15 litraa)
- Seinämän paksuudeksi mitattiin 5mm

Varatankin pohjamaali näkyy mutta tankki ei ole ruostunut.

**Tankin puhkiruostuminen kestää satoja vuosia.**

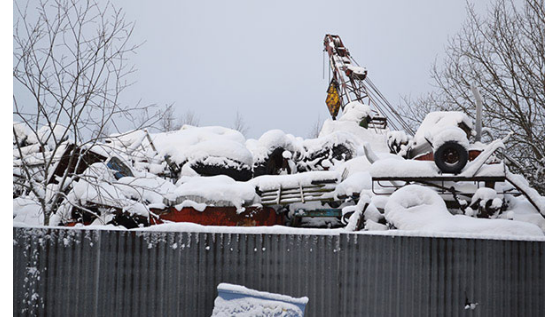
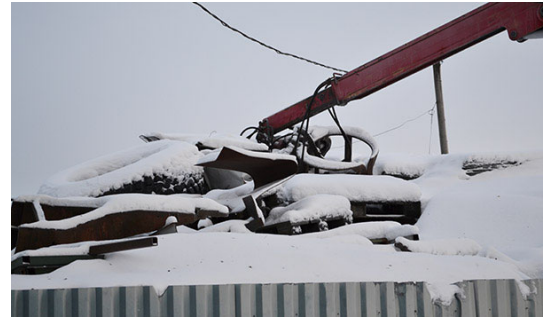
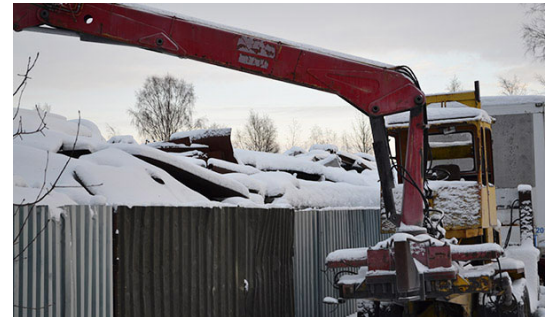
**Kaupunki hyväksyi pinnoitustilan tontillaan lausunnolla 29.11.2000. Katselmuksessa 22.12.2025 kävi ilmi, että alueen takaosassa oli murskekerroksen päällä yhtenäinen teräslevysuojaus. Viranomaiskatselmuksen pöytäkirjamerkintä siitä, että toiminta on ollut ympäristöluvan mukaista vuonna 2004 on siis pätenyt koko ajan. Rikostuomioon kirjattu muodollinen peruste ympäristön turmelemisesta oli siis virheellinen, suojaus on ollut ylihyvä.**
