## 19. Pienyrittäjä Mäkinen ”oikeusvaltion” syleilyssä

**Tekniikan tohtori Esa Erannin valahtoinen todistus 7.10.2020**

## Patamäentie 12, katselmukset 14.9. ja 4.10.2020

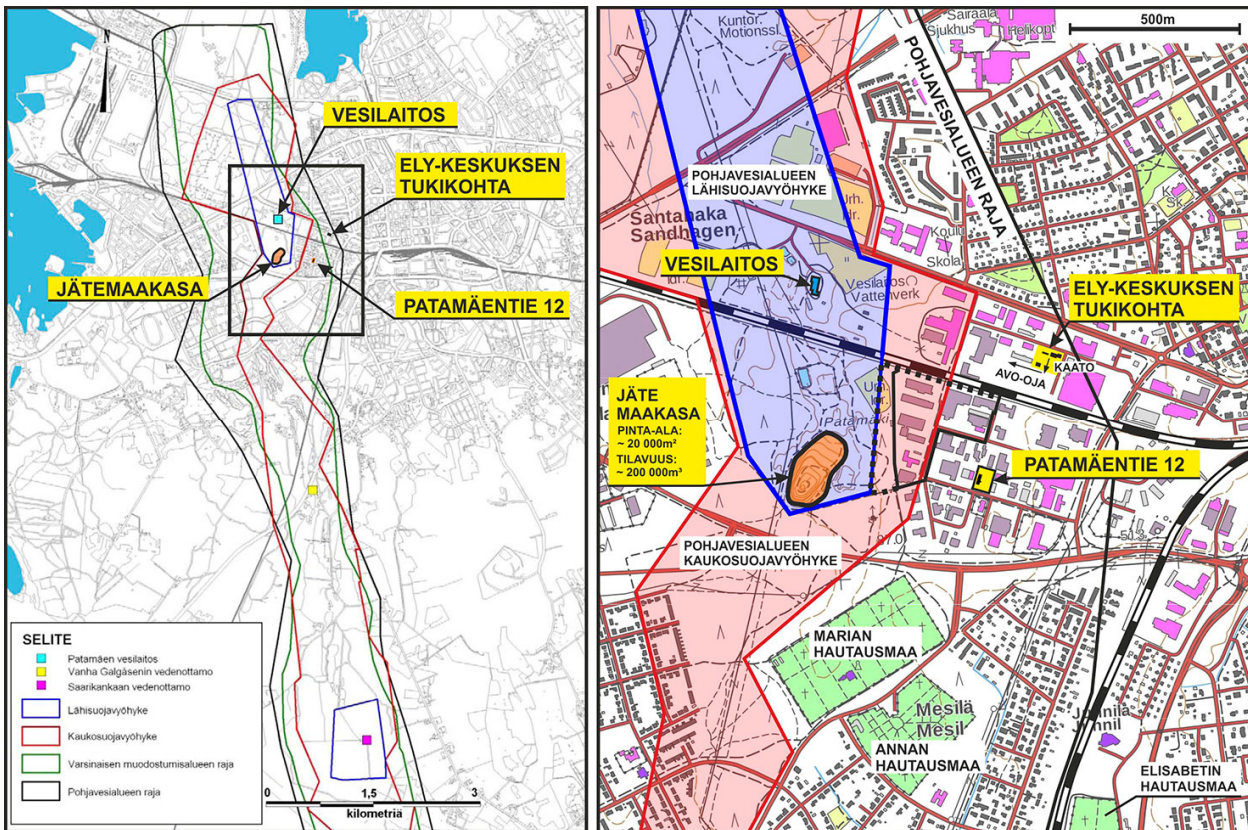
*Patamäen pohjavesialue. Merkittävimmät riski- ja rasitustekijät ovat vaarallisten aineiden kuljetukset 2 miljoonaa tonnia vuodessa, liikenne 50 000 ajoneuvoa vuorokaudessa, pilaantuneet maat muun muassa alueen ytimessä olevassa jätemaamässä, käytöstä poistetut maanalaiset öljysäiliöt, alueella ja sen liepeillä oleva teollisuus jne. Kuvaan on merkitty myös Mäkisen metallivarasto ja ELY-keskuksen tukikohta.*

Patamäen pohjavesialue näkyy oheisessa kuvassa. Sen merkittävät riski- ja rasisustekijät ovat vaarallisten aineitten kuljetukset, 2 miljoonaa tonnia vuodessa, liikenne 50 000 ajoneuvoa vuorokaudessa, käytöstä poistetut maanalaiset öljysäiliöt, muuntajat, hautausmaat, pilaantuneet maat, alueella ja sen liepeillä oleva teollisuus sekä jätemaamäki pohjavesialueen lähisuojavyöhykkeellä vesilaitoksen vieressä.

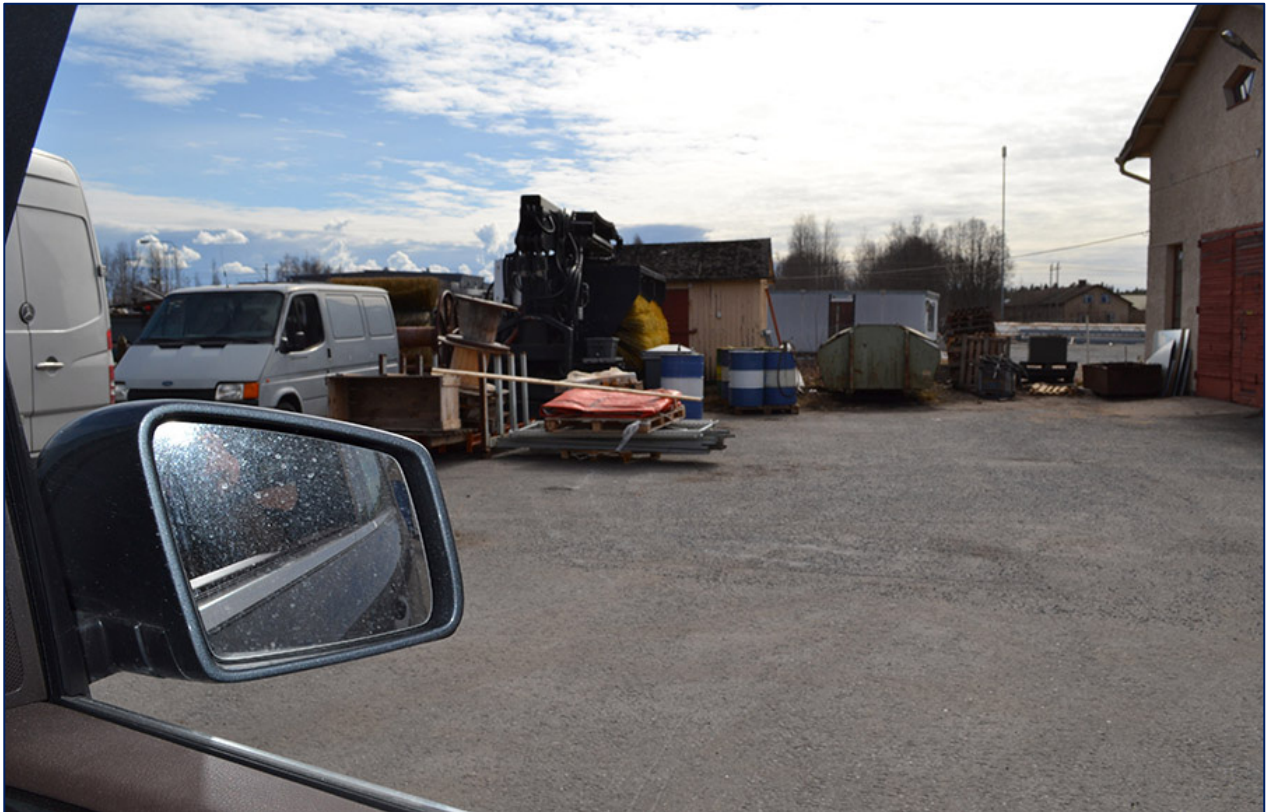
*ELY-keskuksen (kantaja) tukikohta Patamäen pohjavesialueella. Edessä olevalla alueella on Mäkisen mukaan pesty öljyntorjunta- ja muuta raskasta kalustoa. Taustalla näkyy kemikaalitalyntyneitä ilman valuma-allasta. Alue on viemäroimätön ja kallistaa vasemmalla olevaan veden ottamoa kohti viettävään suojaamattomaan avo-ojaan.*

Todistuksessani olin käsitellyt vallitsevaa suojan tasoa Patamäen pohjavesialueella. Yksi esimerkki oli ELY-keskuksen tukikohta aivan Mäkisen varikon läheisyydessä (kuvat). Alue oli viemäroimätön ja osittain pinnoittamaton. Kaato oli vesilaitosta kohti viettävään suojaamattomaan avo-ojaan. Öljyntorjuntakalustoa ja koneita oli Mäkisen mukaan pesty alueella. Kemikaalitalyntyneitä oli ilman suoja-allasta. Itse näin romua ja tynnyrin myös pinnoittamattomalla alueella.

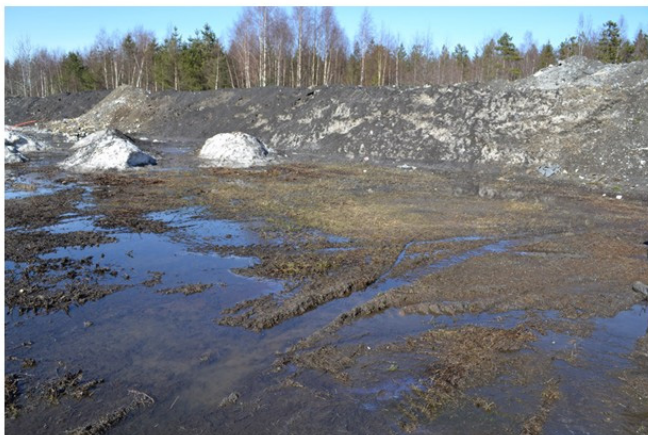
Öljyä näkyy kalvona lumenkaatopaikalla Kokkolassa.

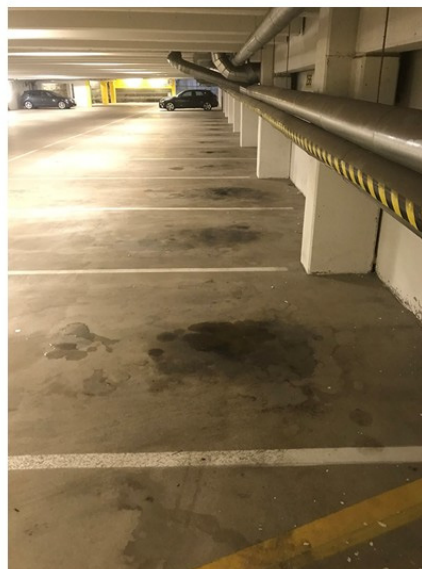
Kuva autotallista, jonka lattia pestään säännöllisesti.

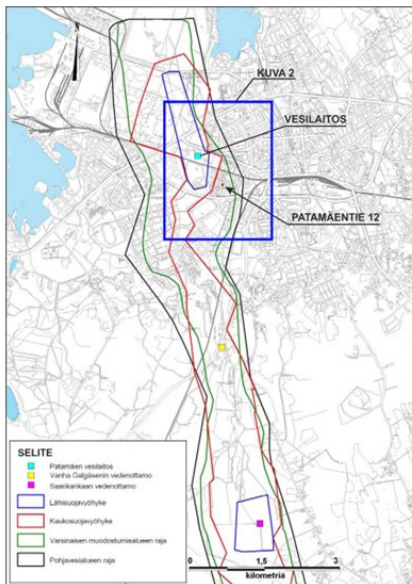
- Vaarallisten aineiden kuljetukset maanteitse ja rautateitse, 2 miljoonaa tonnia vuodessa
- Liikenne pohjavesialueella sijaitsevilla pääväylillä suuruusluokkaa 50 000 ajoneuvoa vuorokaudessa, josta raskasliikenne 5 000 ajoneuvoa vuorokaudessa
- Öljysäiliöitä vuonna 2007 223, joista käytöstä poistettuja maanalaisia säiliöitä 96
- Muuntajia, hautausmaita ja pilaantuneita maita
- Jättemaamäki lähisuojavyöhykkeellä
- Alueella ja sen liepeillä oleva teollisuus

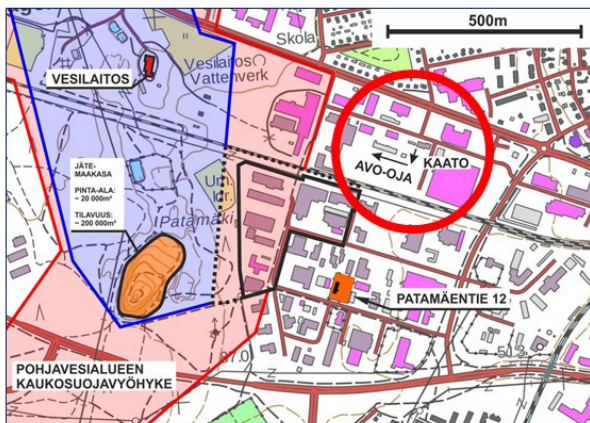
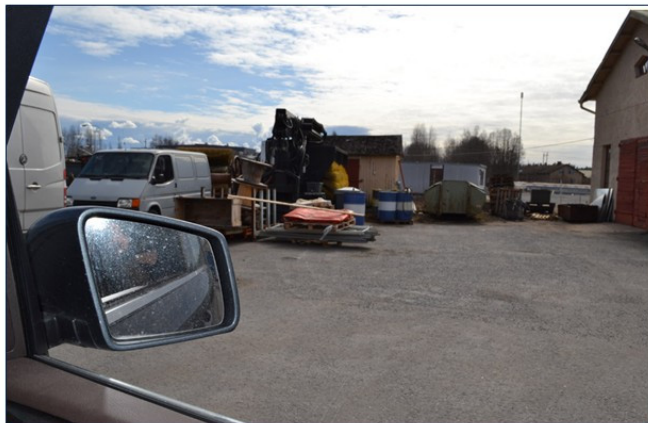
## Vallitseva suojan taso, ELY- keskuksen tukikohta

Kokkolan ympäristökeskuksen piha Patamäen pohjavesialueella 27.4.2018. Edessä olevalla alueella on Mäkisen mukaan pesty öljyntorjuntakalustoa ja koneita. Öljyä on voinut joutua suoraan maaperään tai kulkeutua vasemmalla olevaan avo-ojaan.

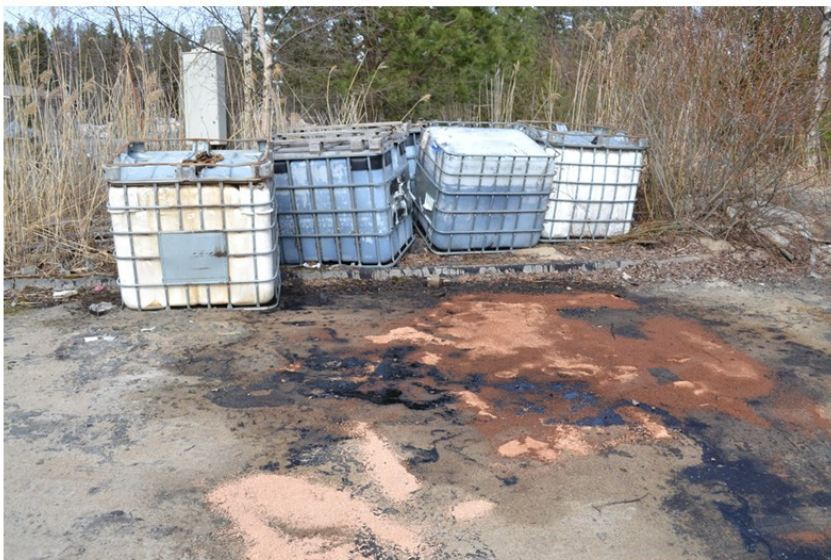
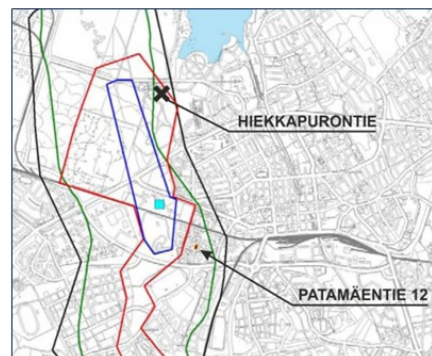
Öljysäiliöitä pääosin paljaalla maalla Patamäen pohjavesialueella Kokkolan kaupungin hallitsemalla Tullimäen vanhalla kaatopaikalla 27.4.2018. Öljyä on valutettu maahan.

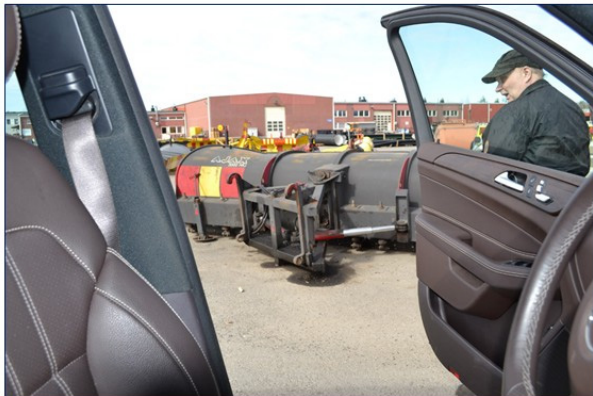
Kokkolan kaupungin varikko, Varastotie 4,  
27.4.2018.

Öljyä on valunut maahan.

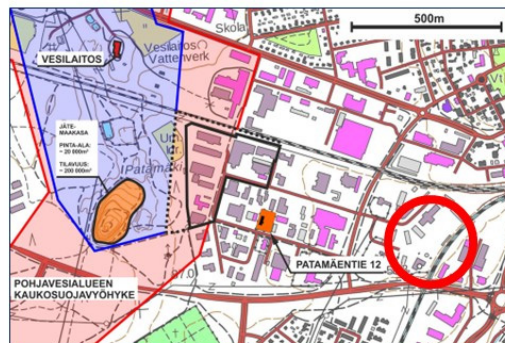
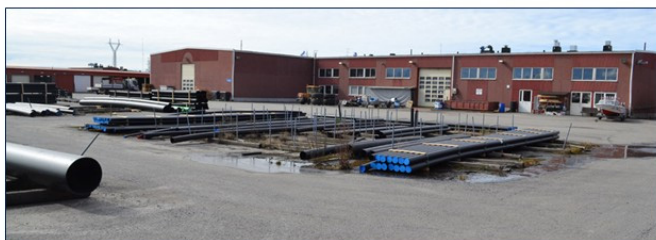
Asfaltti on rikki ja kasvillisuus puskee läpi.  
Vedessä on myrkkysäteiltyjä pölkkyyä.

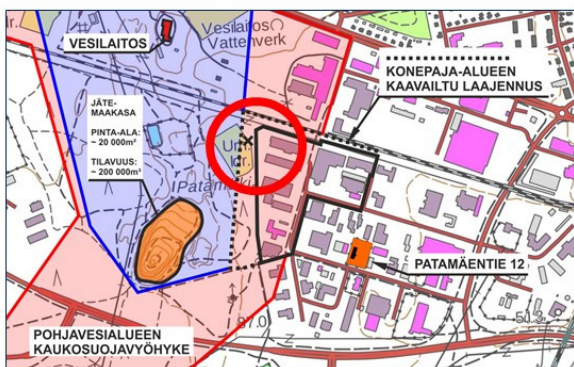
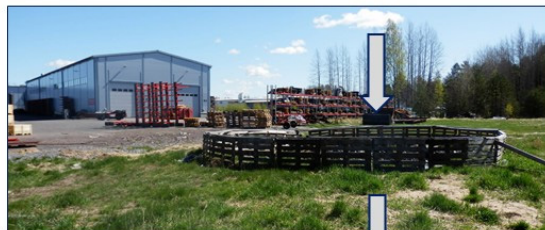
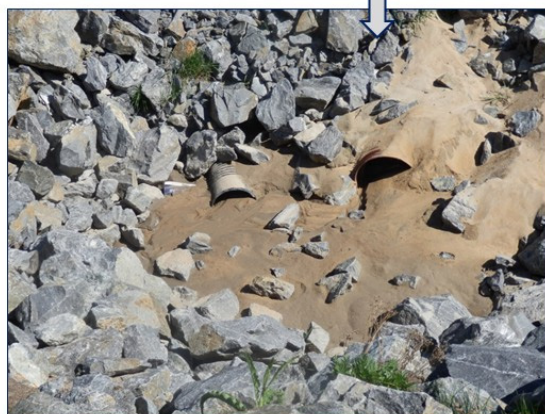
- Laajennussuunnitelma kohti vedenottamoa
- ELY- keskuksen vaatima laajennusalueen suojaus saman kaltainen kuin Patamäentie 12:ssa
- Pinnoittamattomalla alueella mm. akseleita ja muita metallitavaroita
- Viemäriä imeytetään maaperään pinnoittamattomalla alueella.

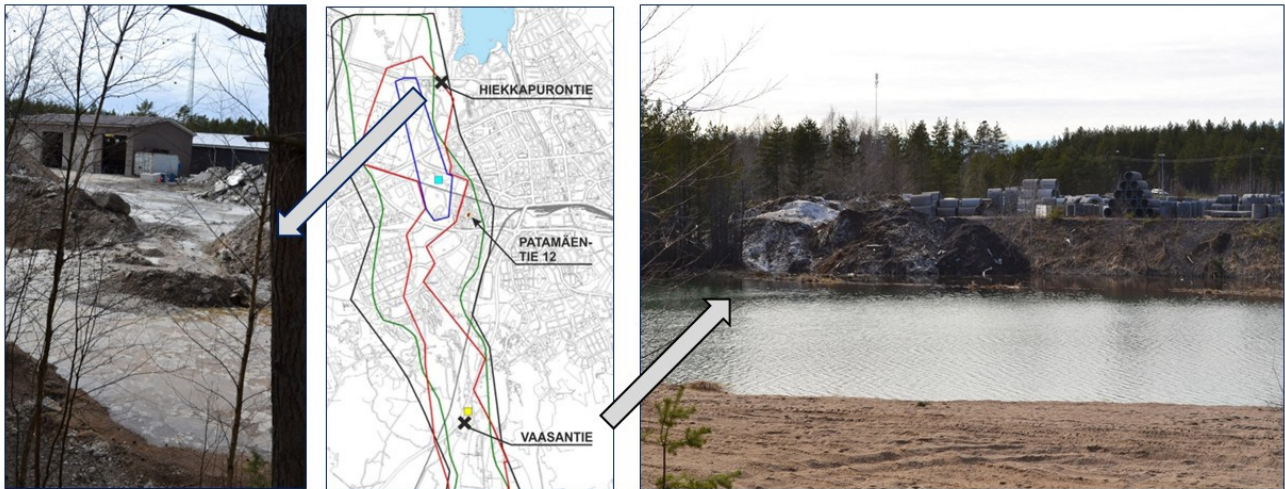
## Vallitseva suojan taso, valokuvia tuotannollisesta toiminnasta Patamäen pohjavesialueella 27.4.2018

- Pinnoite vaurioitunut
- Metallijätteen varastoiminen on ajan myötä aiheuttanut suuremman ja suuremman vaaran ympäristön pilaantumiselle, kun romuajoneuvot ja tynnyrit ym. ovat ruostuneet
- Öljyä löytynyt ruosteisista säiliöistä, moottoreista ja pintamaasta. Ainakin yhdessä säiliössä oli noin 40 litraa nestettä ja toisessa 20 litraa nestettä.
- Mäkisen toiminta on aiheuttanut ympäristön pilaantumisen vaaran sekä että on jo todettu ympäristön konkreettista pilaantumista
- Luparikkomuksia (tavaran määrä, osa alueesta pinnoittamatta, pinnoittamattomalla alueella ongelmajätteitä tai muita ympäristölle tai terveydelle haitallisia aineita tai niitä sisältäviä osia).

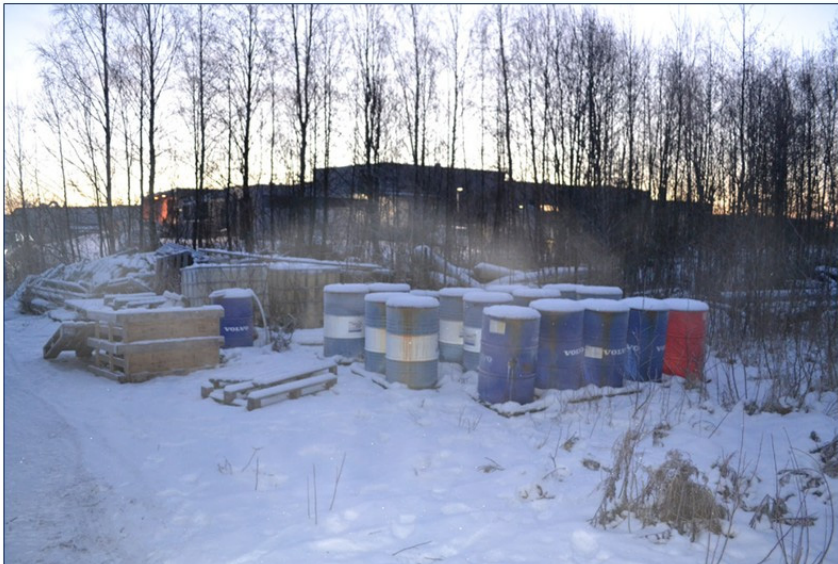
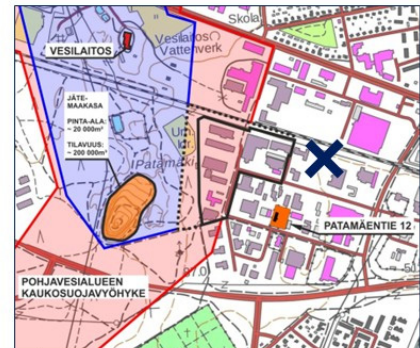
Kemikaalittynyreitä ja roinaa maastoparkissa pinnoittamattomalla alueella Patamäen pohjavesialueella. Vanhan teurastamon tontti Yrittäjätie 6:ssa 30.12.2018.

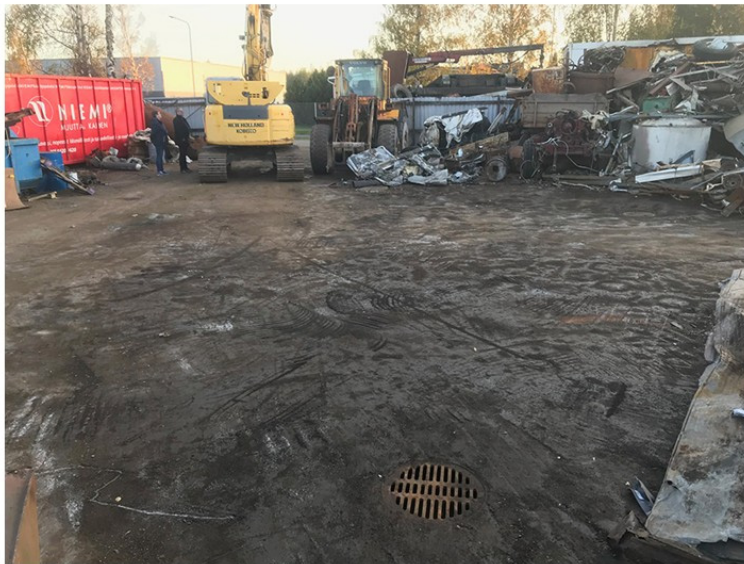
- Pinnoite näkyviltä osilta ehjä
- Kaadot kunnossa
- Öljynerotuskaivo puhdas
- Kiinteistöllä ei haissut öljy

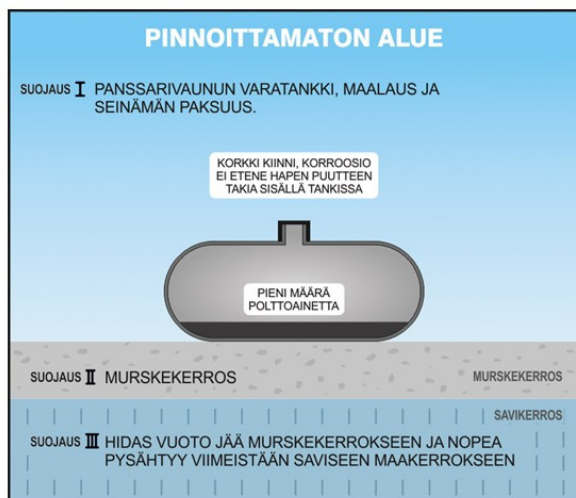
## Pohjavesiriski

- Tontilta pinnoittamattomalta alueelta löytynyt panssarivaunun varatankki ruostuu ja muodostaa pohjavesiriskin
- Halkeama hallin sokkelin juuressa muodostaa pohjavesiriskin
- Maasta löytyneet muutamat öljytahrat muodostavat pohjavesiriskin
- Koko tontin suojaus on väärin rakennettu ja Mäkisen on korvattava valtiolle rikoshyötynä pihan uudisrakentamisen hinta.

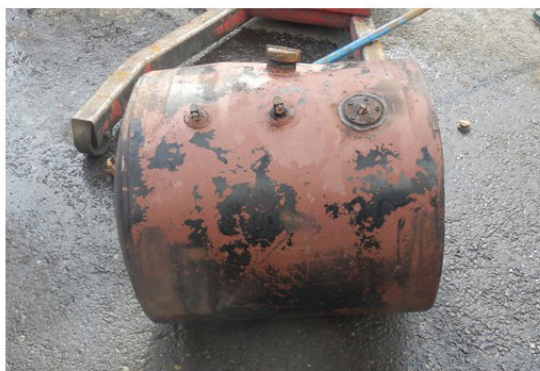
## Panssarivaunun varatankki

- Tilavuus noin 0,135 m<sup>3</sup>
- Sisältä löytyi polttoainetta 0,015tn (15 litraa)
- Seinämän paksuudeksi mitattiin 5mm

Varatankin pohjamaali näkyy mutta tankki ei ole ruostunut.

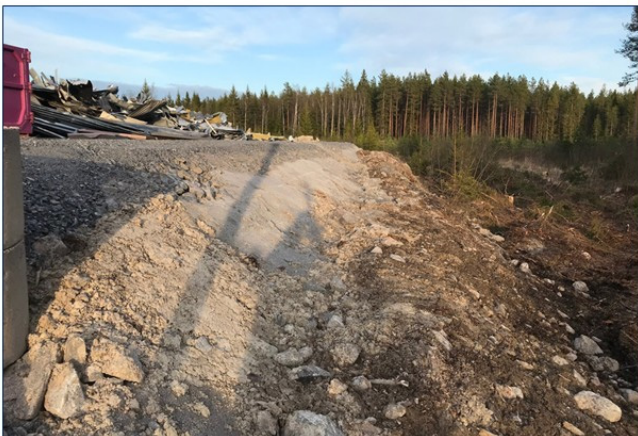
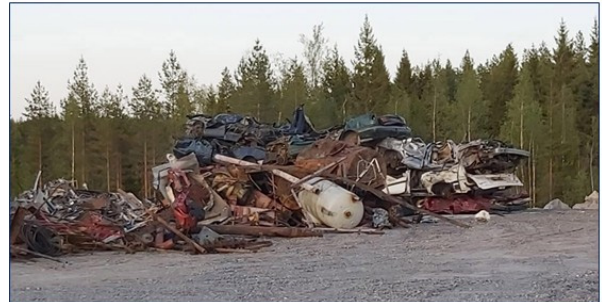
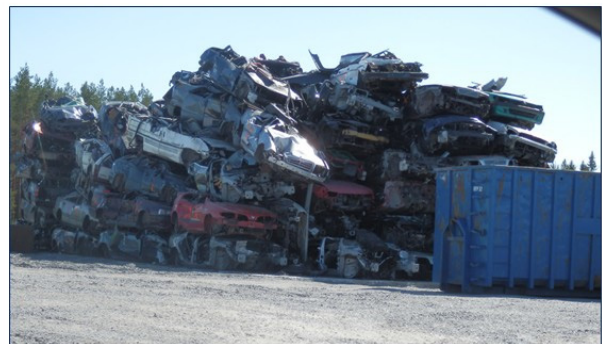
## Näkymiä vastikään avattuun kierrätyslaitokseen

Kokkolan Topparinmäki,  
osoitteessa Sylinteritie 18

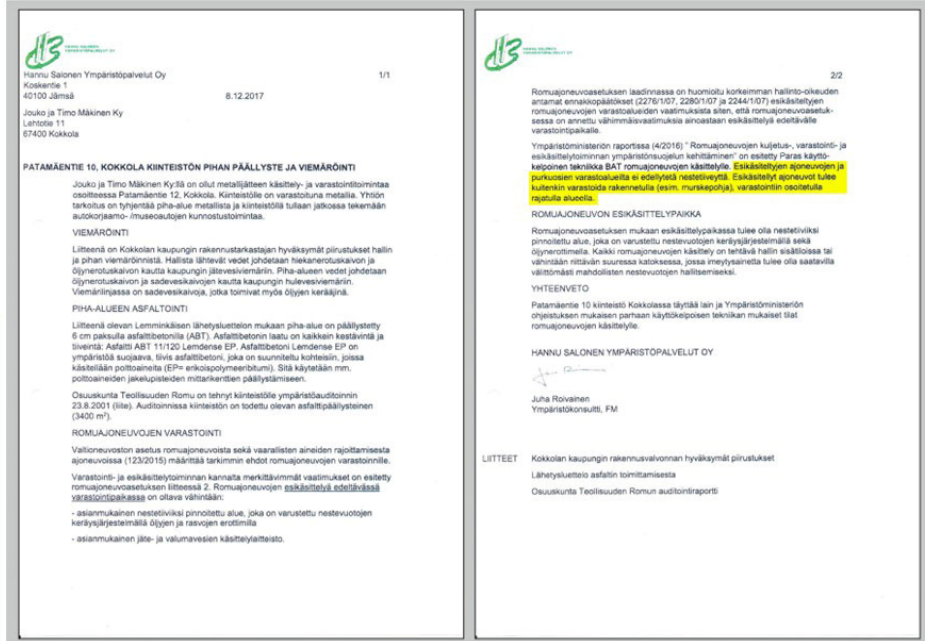
## Onko rakennettu määräysten vastaisesti?

**Esikäsitteltyjen ajoneuvojen ja purkuosien varastoalueilla ei edellytetä nestetiivyyttä. Esikäsittellyt ajoneuvot tulee kuitenkin varastoida rakennetulla (esim. murskepohja), varastointiin osoitetulla rajatulla alueella.**

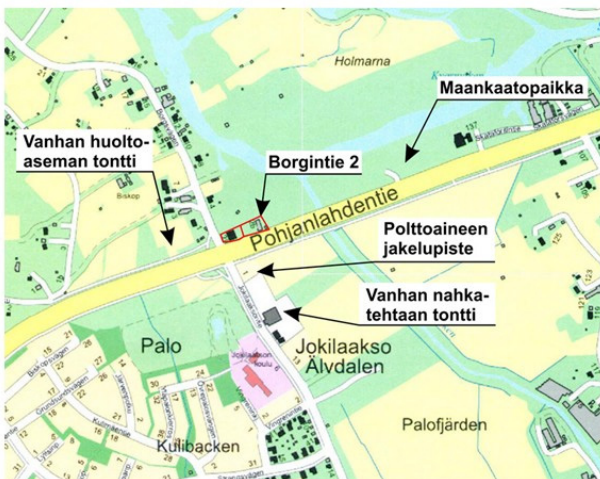
## Borgintie 2 alueellisessa kokonaisuudessa

- Mäkinen hankki Borgintie 2:n museotavaran ja elokuvarekvisiitin kunnostusvarikoksi vuonna 2012
- Tontilla edellisten omistajien jäljiltä paljon roinaa.
- Rakennuslupa fasilitteettien saneeraamiseksi sekä pihajärjestelyn ja kuivatuksen parantamiseksi.
- Purkujätettä ja roinaa paalattu työmaa-alueella laillisesti tarkoitukseen sopivalla liikkuvalla kalustolla vähäinen määrä ja hoidettu kierrätykseen.
- Rakennustyöt vielä hiukan kesken, mutta tontti jo hyvässä järjestyksessä.

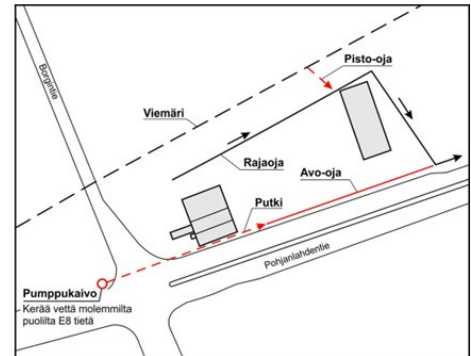
## Syyttäjän näyttö ympäristön turmelemisesta Borgintie 2:ssa

- Valokuvia museotavarasta, elokuvarekvisiitista, purkujätteestä ja edellisten omistajien jättämästä vanhasta roinasta
- Väite, että Mäkinen olisi polttanut jäteöljyä öljypolttimessa
- Epäpuhtauksia muutamassa tarkoitushakuisesti kaavitusssa pintanäytteessä
- Jälkitutkinnan väite, että tontilla olisi näkynyt ja haissut öljy
- Väite, että tontin ja työmaan siivoaminen sekä museotavaran varastointi ja käsittely olisivat roskaamista ja ammatillista romutoimintaa.

**Borgintie 2 on asiallisesti tutkittu maaperän pilaantumisen osalta ELY-keskuksen määräämällä tavalla ja puhtaaksi havaittu!**
